# ESTUDO DE IMPACTO AMBIENTAL (EIA) –

Projeto Masterplan de Pilhas – Fases 2, 3 e 4  
Mineração Morro do Ipê

IPE-EIA-II-BHZ-RT-001-25-R01

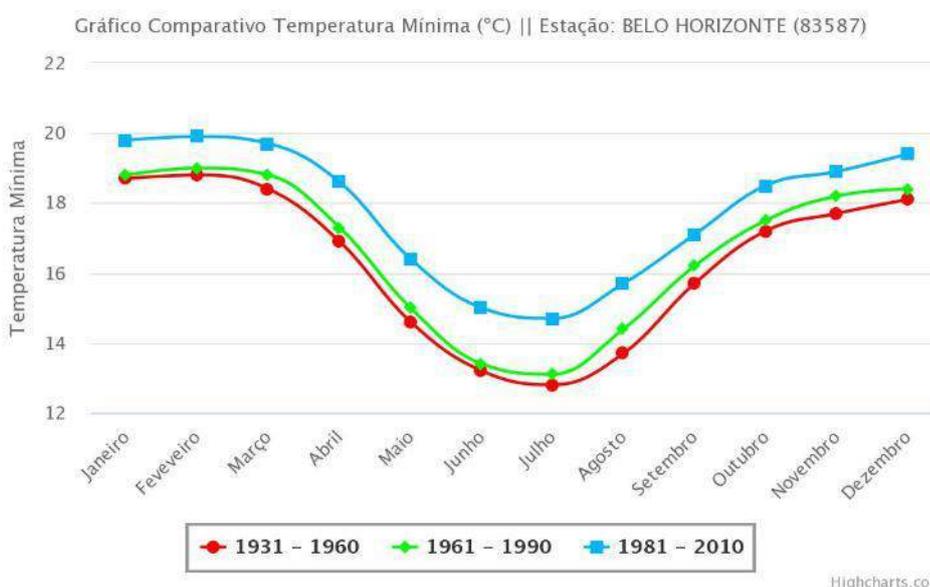
**Figura 1-5** - Temperatura Mínima (°C) – estação Belo Horizonte.

De modo geral nota-se que a temperatura média vem aumentando em torno de 1°C entre 1931 e 2010. Ao longo do ano, nota-se que os maiores registros médios ocorrem entre os meses de outubro a abril, chegando-se a temperaturas médias mensais em torno de 23°C. Nos meses de maio a agosto são registradas as menores temperaturas médias na região, chegando a cerca de 19°C (**Figura 1-3**). As temperaturas máximas médias apresentam variação ao longo do ano, chegando a 29°C no mês de fevereiro e 25°C em julho (**Figura 1-4**). Já as temperaturas mínimas médias apresentam maior variação ao longo do ano, quando comparadas com as temperaturas médias e máximas, chegando a 20 °C no mês de fevereiro e 15°C em julho (**Figura 1-5**).

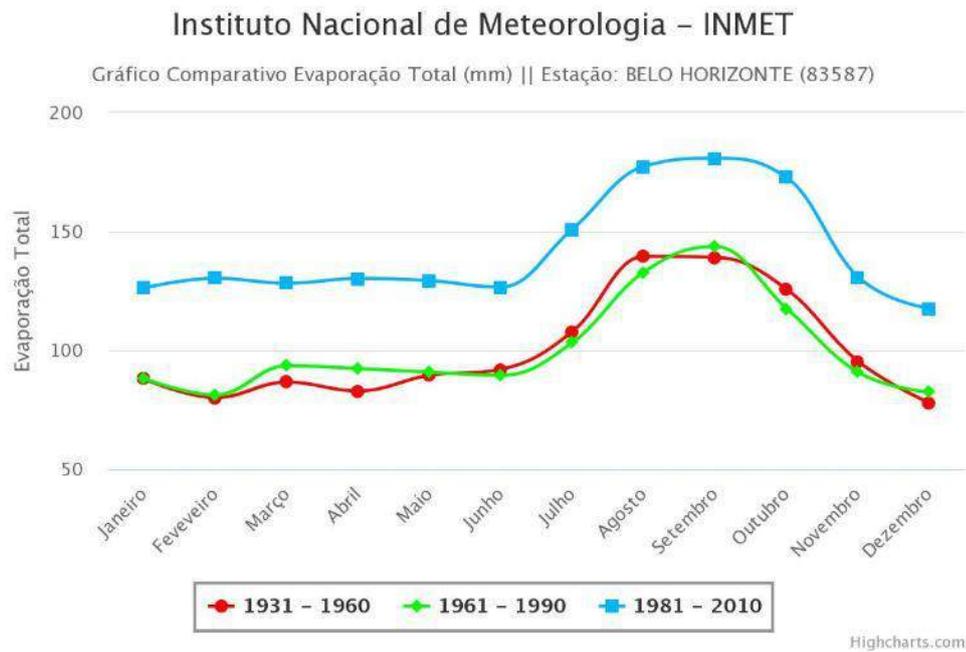
**Figura 1-9** - Evapotranspiração Potencial (mm) – estação Ibitiré.

A evaporação total segue as tendências derivadas dos registros de precipitação e temperatura anteriormente apresentados ao longo do ano, nos períodos seco e chuvoso. Ressaltam-se os maiores valores médios entre agosto e setembro, chegando a 180,8mm neste último mês, no período entre 1981 e 1990. Os menores registros ocorreram em fevereiro, com 80,1mm entre 1931 e 1960. (**Figura 1-9**).

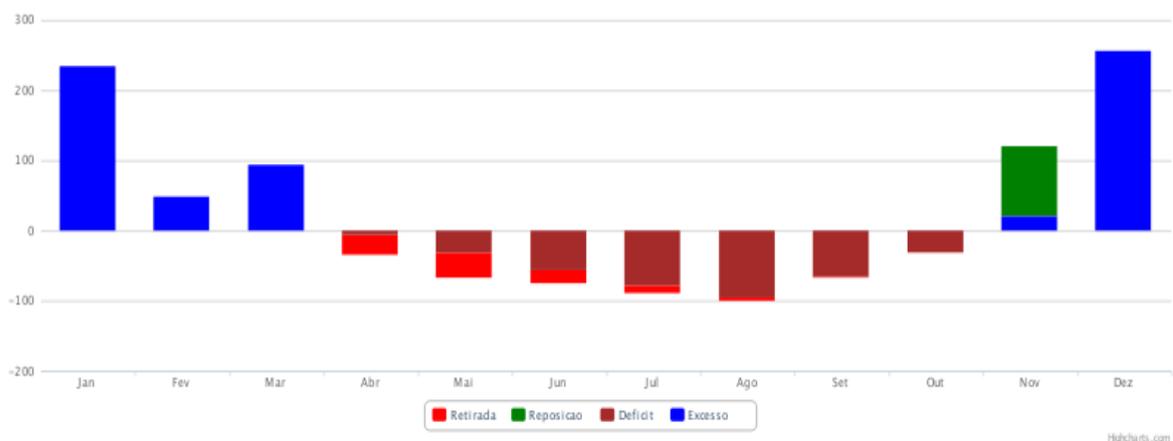
**Figura 1-10** - Balanço hídrico climatológico registrado na estação de Belo Horizonte.

Entre abril e outubro é verificado *déficit* hídrico na região, de modo mais acentuado no mês de agosto. Enquanto no período entre outubro e novembro, destacam-se como os meses de reposição de água no solo (**Figura 1-10**).

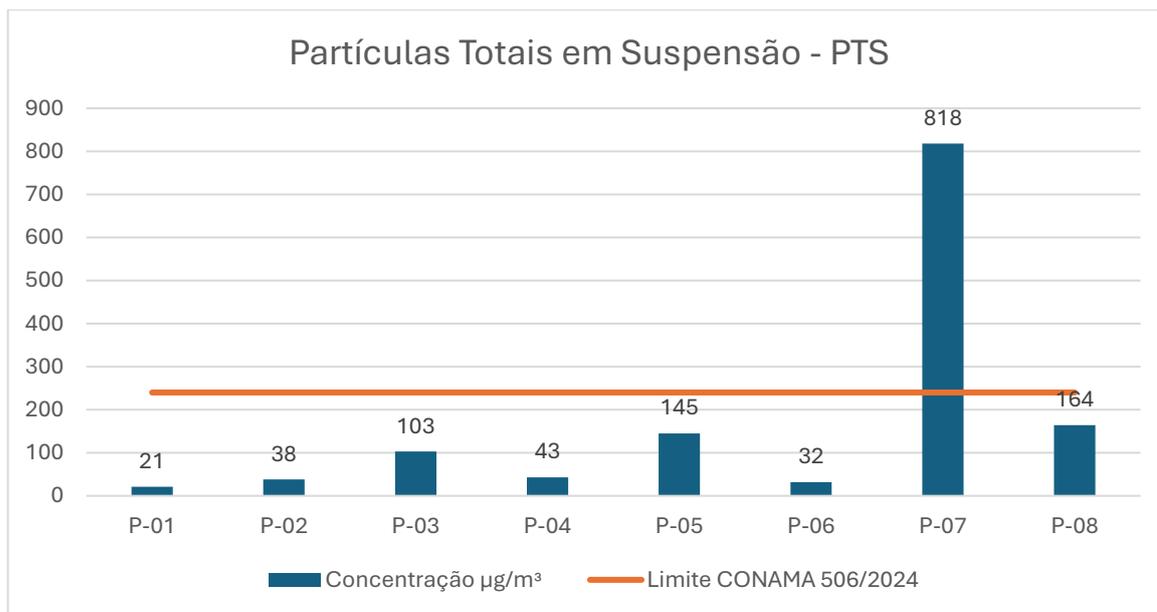
**Figura 1-16** - Concentrações de Partículas Totais em Suspensão - PTS.

Em relação à concentração máxima diária de Partículas Totais em Suspensão (PTS), verifica-se que o limite máximo diário de  $240 \mu\text{g}/\text{m}^3$  para o padrão de qualidade do ar final (PF), estabelecido pela Resolução CONAMA nº 506/2024, foi ultrapassado na amostragem realizada no ponto P-07, no dia 05/10/22, chegando a  $818 \mu\text{g}/\text{m}^3$  (**Figura 1-16**).

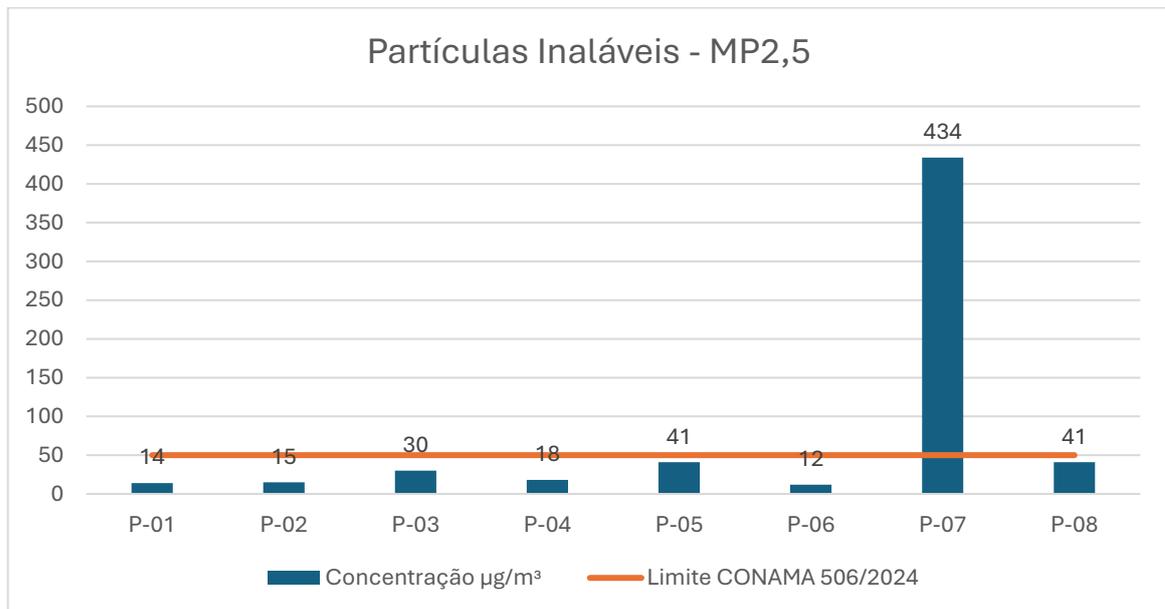
**Figura 1-18** - Concentrações de Partículas Inaláveis - PM2,5.

Por sua vez, os resultados de concentração máxima diária de Partículas Inaláveis (PM2,5) revelam que o limite máximo previsto na legislação de 50 µg/m<sup>3</sup> para o padrão intermediário (PI-2), na amostragem realizada no Ponto 07 no dia 05/10/22 também foi ultrapassado, chegando a 434 µg/m<sup>3</sup> (**Figura 1-18**).

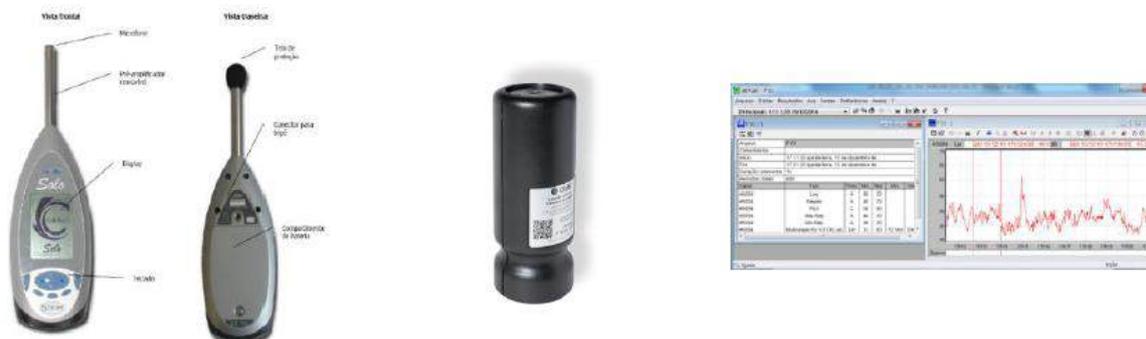
Marca: 01dB	Marca: 01dB	
Tipo: 02	Tipo: 02	
Modelo: Solo Master 01	Modelo: Cal31	
Nº. de Série: 65.280	Nº. de Série: 95011	
Data da Calibração: 26/02/2021	Data da Calibração: 30/03/21	
Validade da Calibração: 26/02/23	Validade da Calibração: 30/03/23	
Organismo Calibrador: Total Safety Ltda	Organismo Calibrador: Total Safety Ltda	
Nº. do Certificado: RBC1-11379-578	Nº. do Certificado: RBC2-11411-570

**Figura 1-20:** Equipamentos utilizados para a medição de ruído.

Foi utilizado o medidor de pressão sonora, calibrador e software descritos na **Figura 1-20** abaixo. No **Anexo III** são apresentados: (A) os Certificados de Calibração dos Instrumentos Utilizados; (B) os Histogramas das Medições; e (C) a Caracterização das Fontes Sonoras.

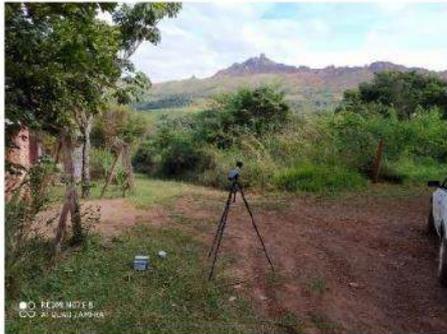
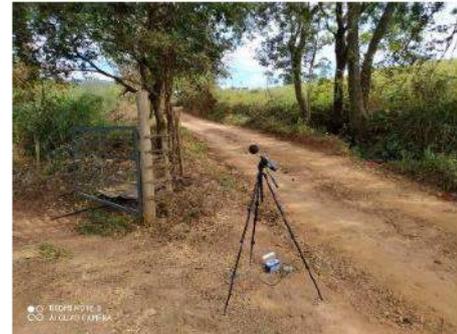
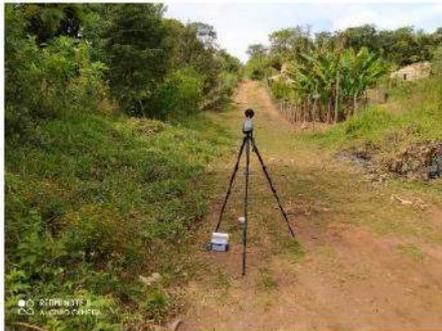
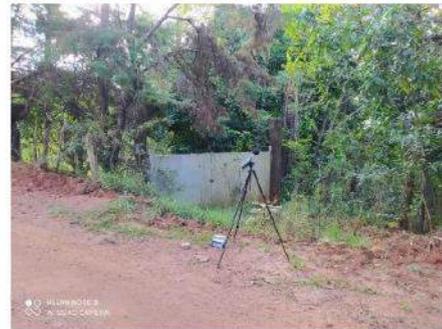
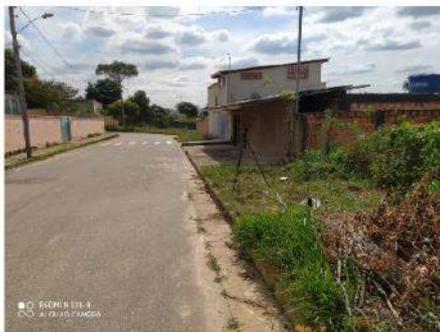
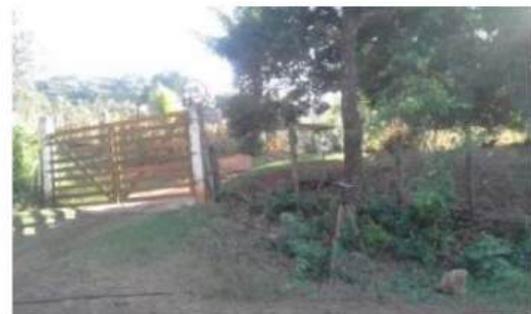
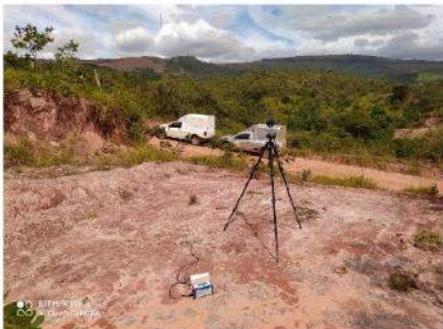
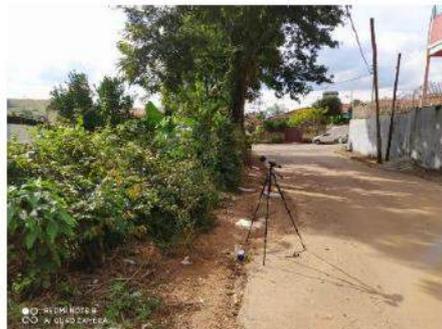
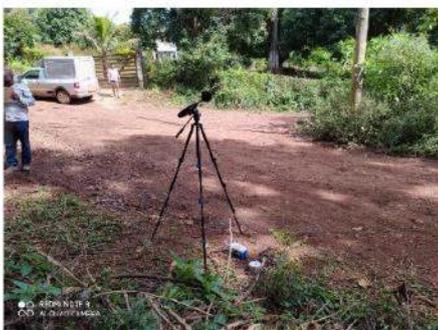
**Figura 1-24** – Pontos amostrados para vibração

Na **Figura 1-24** são apresentadas as coordenadas e os pontos amostrados para vibração.

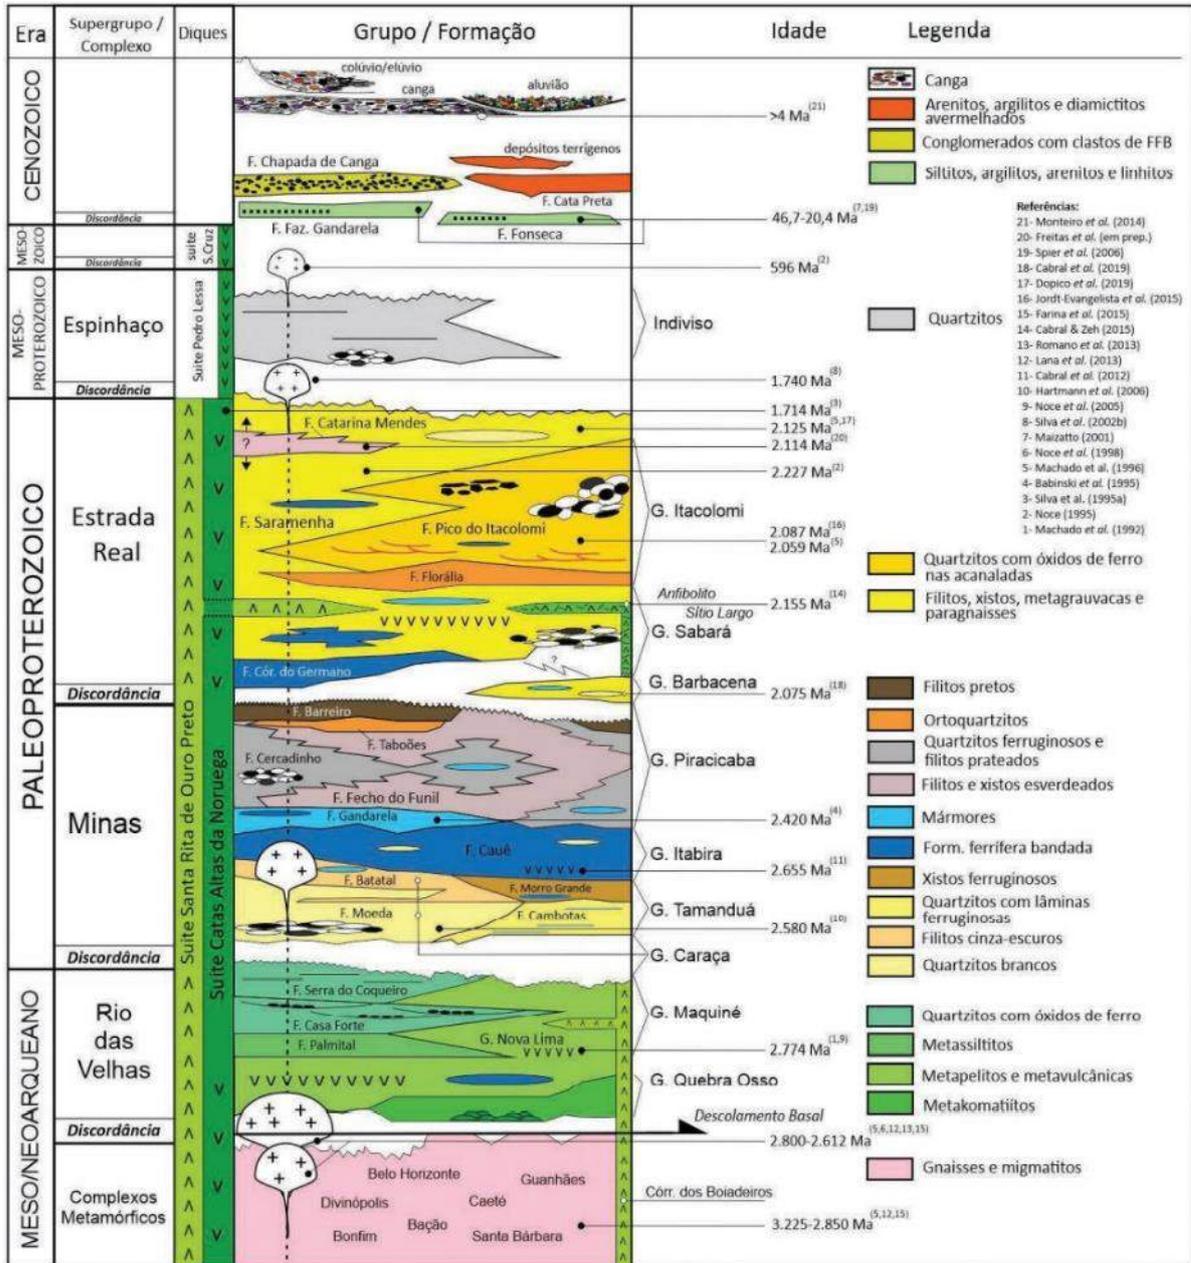
**Figura 1-31** - Coluna estratigráfica da região do Quadrilátero Ferrífero. **Fonte:** Adaptado de Alkmim & Marshak (1998).

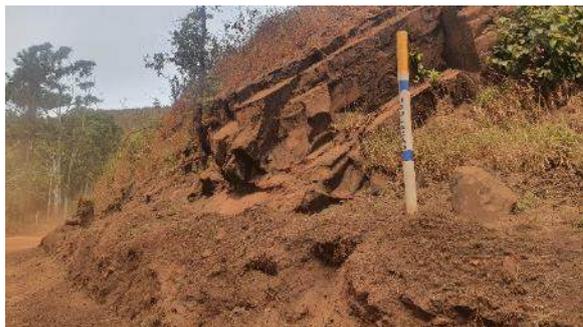
No flanco norte, a ADA encontra-se compreendida majoritariamente em áreas com formações geológicas do Supergrupo Minas, Grupo Piracicaba e **formação Cercadinho**, em trechos mais elevados e de maior declividade – entre cerca de 1.270m e 1.100m de altitude. Localmente, trata-se de quartzito ferruginoso com especularita, filito cinzento-prateado com especularita muito fina e filito marrom.

**Figura 1-33** - Afloramento rochoso em área da Formação Cercadinho na AEL. Coordenadas: 573173.00 m E; e 7776021.00 m N.

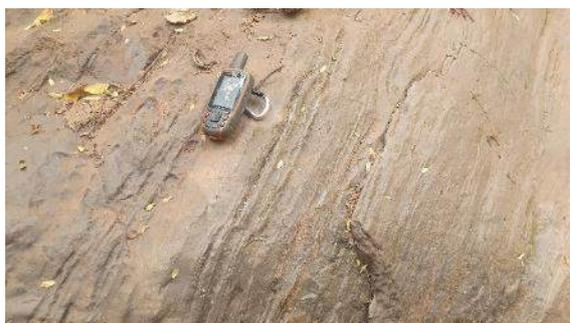
Em trecho adjacente à Formação Cercadinho, em direção a Igarapé - entre cerca de 1.100m e 950m de altitude, nota-se em ampla parte da área caracterizada por rochas da **formação Fecho do Funil**, também pertencente ao Supergrupo Minas, Grupo Piracicaba. Correspondem a filito siltico-dolomítico cinza e marrom e silito dolomítico quartzoso.

**Figura 1-35** - Afloramento rochoso da formação Fecho do Funil. Coordenadas: 574433.00 m E; e 7776402.00 m N.

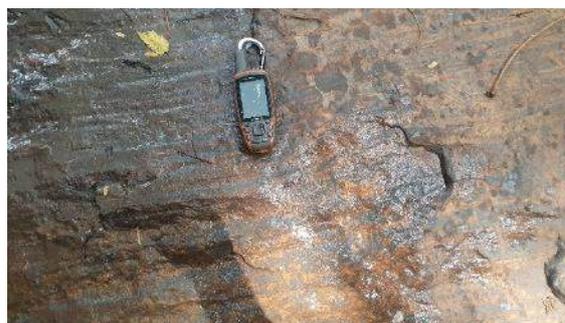
**Figura 1-36** - Detalhe de rocha identificada na área prevista para a PDE, da formação Fecho do Funil.

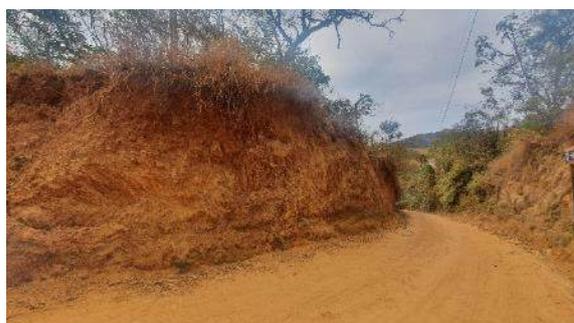
Mais a norte encontram-se as rochas do Supergrupo Minas, **Grupo Sabará**, em trechos cuja topografia apresenta menor declividade em relação às formações anteriormente apresentadas. São constituídas por filito vermelho claro a escuro e marrom, saprolitizado.

**Figura 1-38** - Afloramento em corte de estrada, expondo rochas do Grupo Sabará. Coordenadas: 574131.00 m E; e 7777374.00 m S.

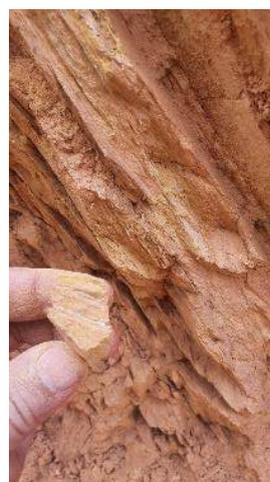
**Figura 1-39** - Detalhe de filitos saprolizados do Grupo Sabará.

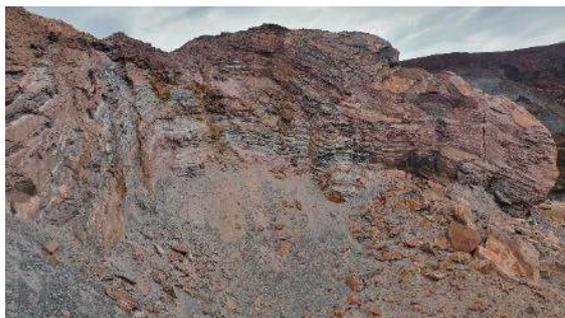
As rochas do Supergrupo Minas, Grupo Caraça, **Formação Batatal** são compostas por Filito cinza e marrom, filito vermelho-escuro as vezes carbonoso. Elas estão associadas à **Unidade Geotécnica Filitos (Ug\_Fil)** (PIMENTEL et al., 2005), descrita anteriormente para a Supergrupo Minas, Grupo Piracicaba, Formação Barreiro (PP1mpb).

**Figura 1-43** - Estratificação de filitos em trecho de contato de rochas da Formação Cauê e da Formação Batatal no flanco sul da serra Azul. Coordenadas: 574604.00 m E; e 7775315.00 m S.

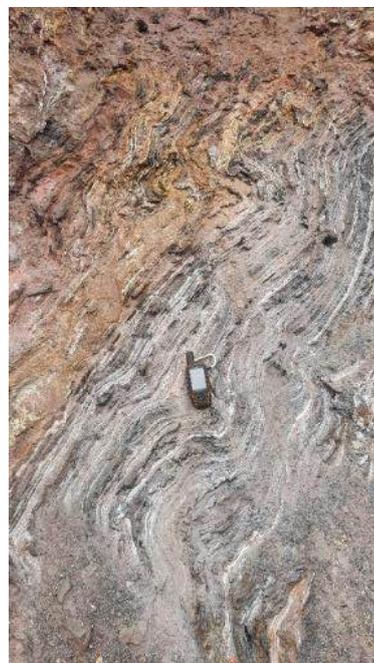
**Figura 1-44** - Detalhes do afloramento de filitos em trecho de contato de rochas da Formação Cauê e da Formação Batatal.

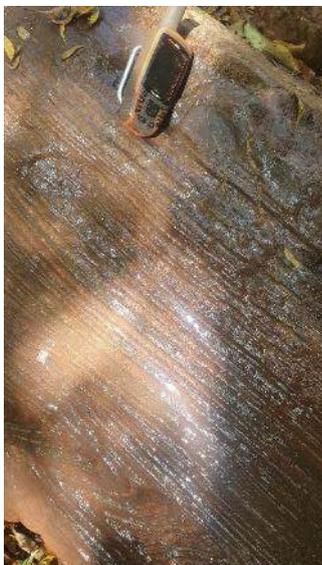
As rochas do Supergrupo Rio das Velhas, Grupo Nova Lima, compreendem a base da serra Azul, em seu flanco sul, onde há o predomínio de xisto saprolítico vermelho-pardacento, marrom e cinza; quartzo-moscovita xisto fresco. Nessa área encontra-se o terreno da COPASA. Esta área apresenta cobertura vegetal com elevado estágio de preservação, sem a identificação de afloramentos rochosos destacados ou formações de processos erosivos representativos.

**Figura 1-45** - Detalhe de rocha do Grupo Nova Lima. Coordenadas: 574909.00 m E; e 7774224.00 m N.

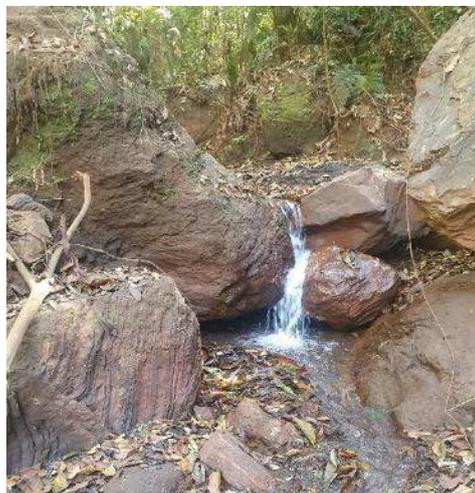
**Figura 1-46** - Rocha do Grupo Nova Lima no nível de base da bacia do córrego Grande. Coordenadas: 574744.00 m E; e 7774285.00 m N.

Segundo Pimentel *et al.* (2005), elas pertencem à Unidade Geotécnica Xistos (*Ug\_X*), que ocupam áreas de morros alongados de topos arredondados, morros de cristas aguçadas e colinas.

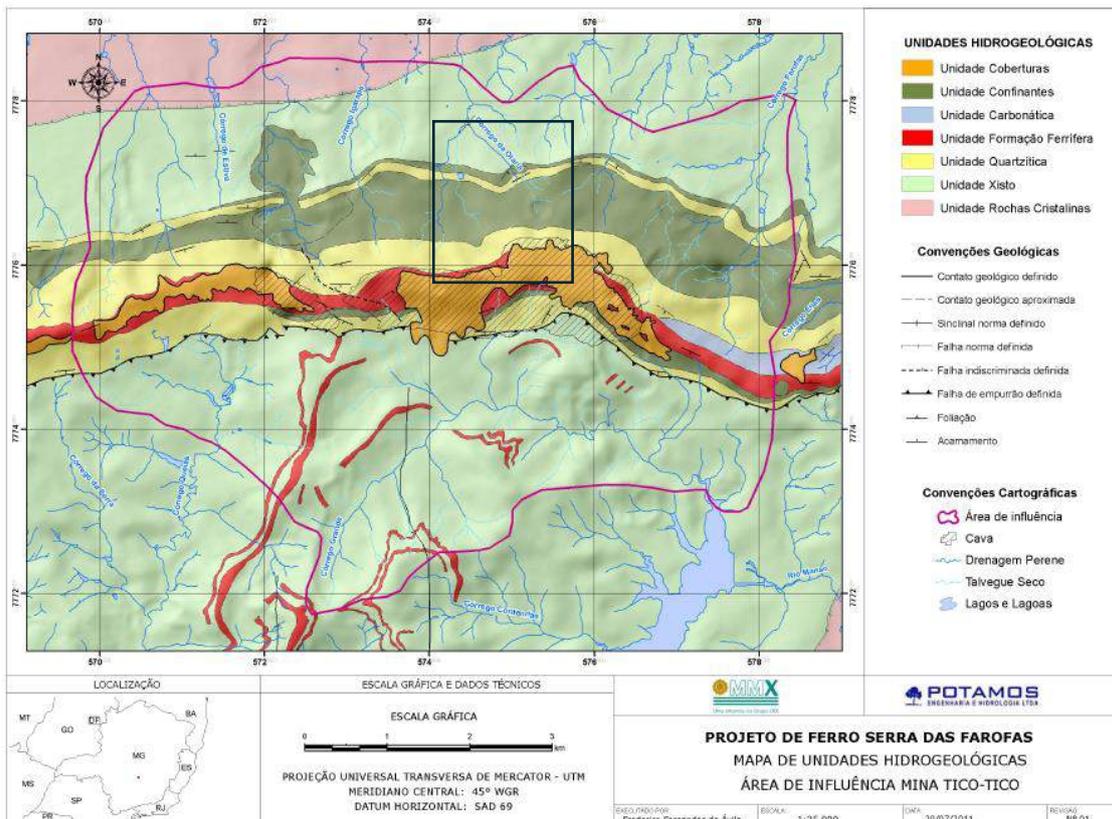
**Figura 1-49** – Mapa das unidades hidrogeológicas do estudo da Potamos (2011) para a área da Mineração Morro do Ipê. Em destaque, o polígono da área de implantação das PDER fase 2, 3 e 4. Fonte: Potamos, 2011.

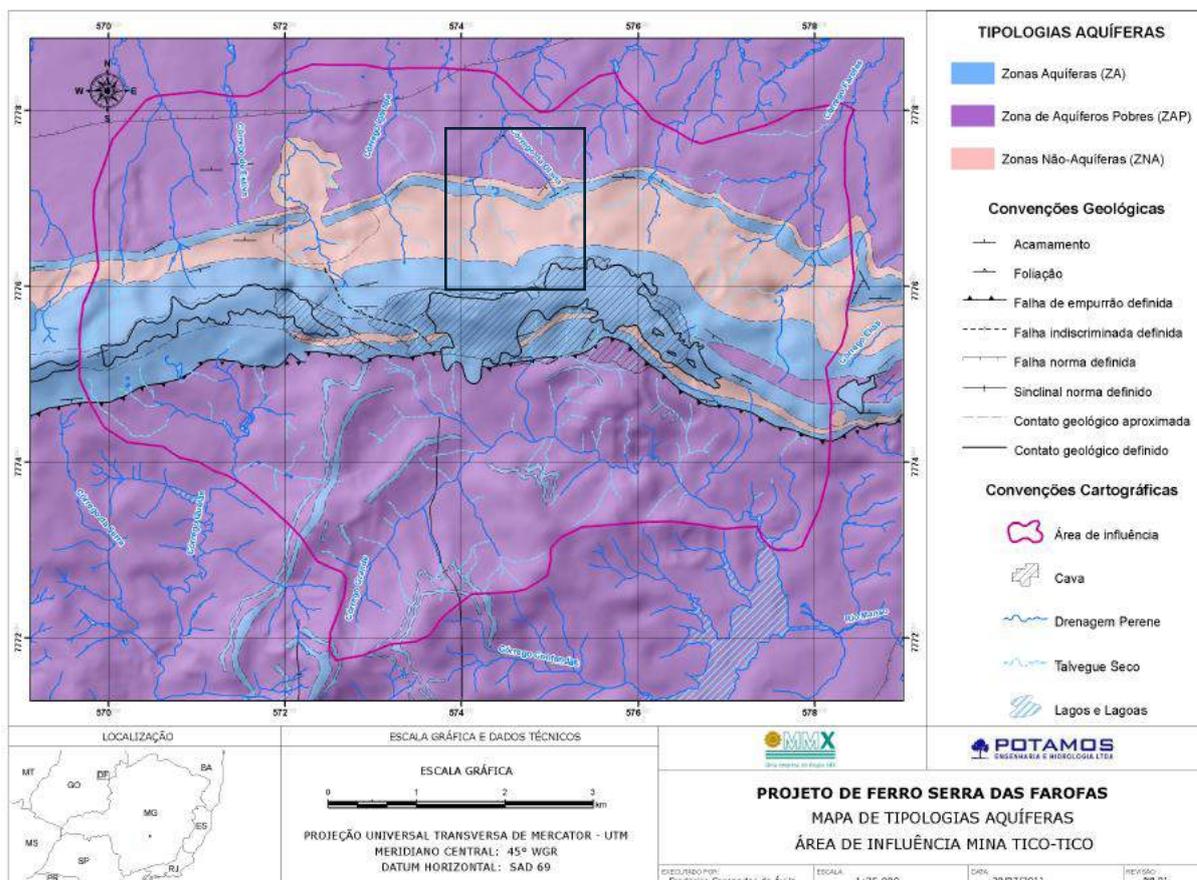
**Figura 1-50** – Mapa das tipologias aquíferas do estudo da Potamos (2011) para a área da Mineração Morro do Ipê. Em destaque, o polígono da área de implantação das PDER fase 2, 3 e 4. **Fonte:** Potamos, 2011.

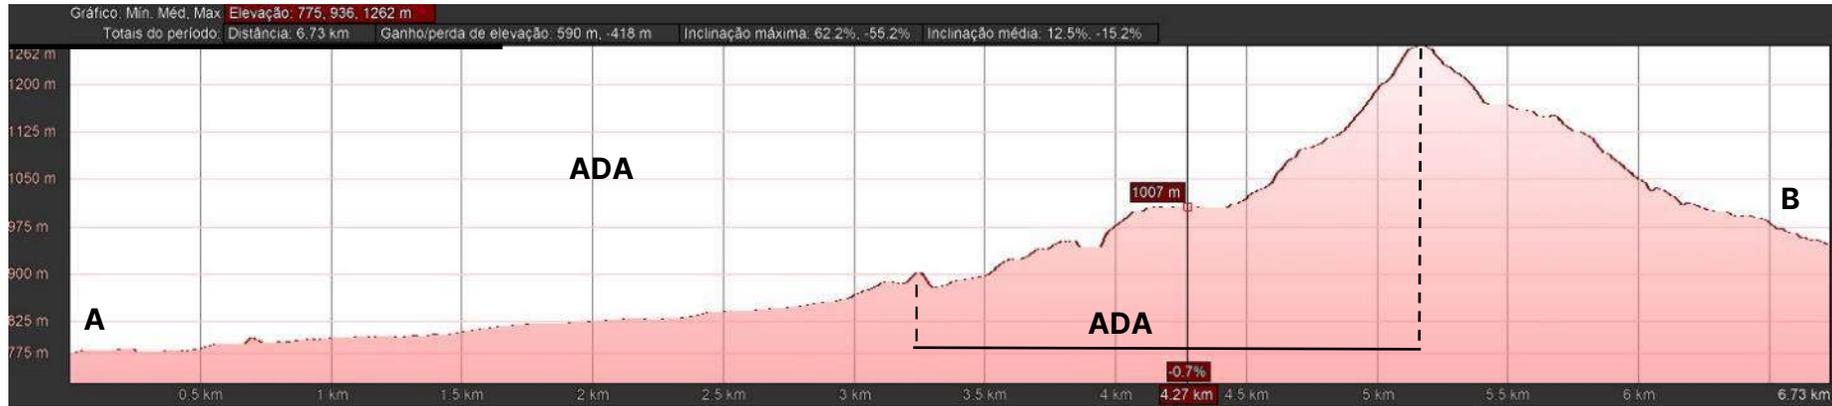
**Figura 1-59** - Perfil altimétrico no sentido norte-sul (do Ponto A ao Ponto B).

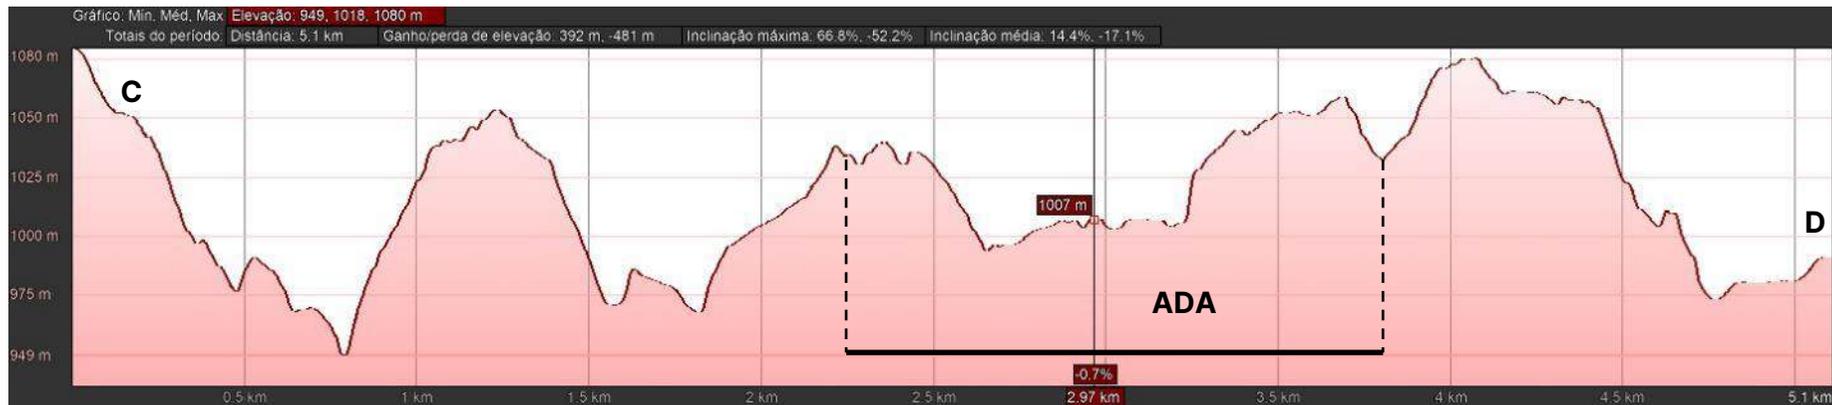
**Figura 1-60** - Perfil altimétrico no sentido nordeste-sudoeste (do Ponto C ao Ponto D).

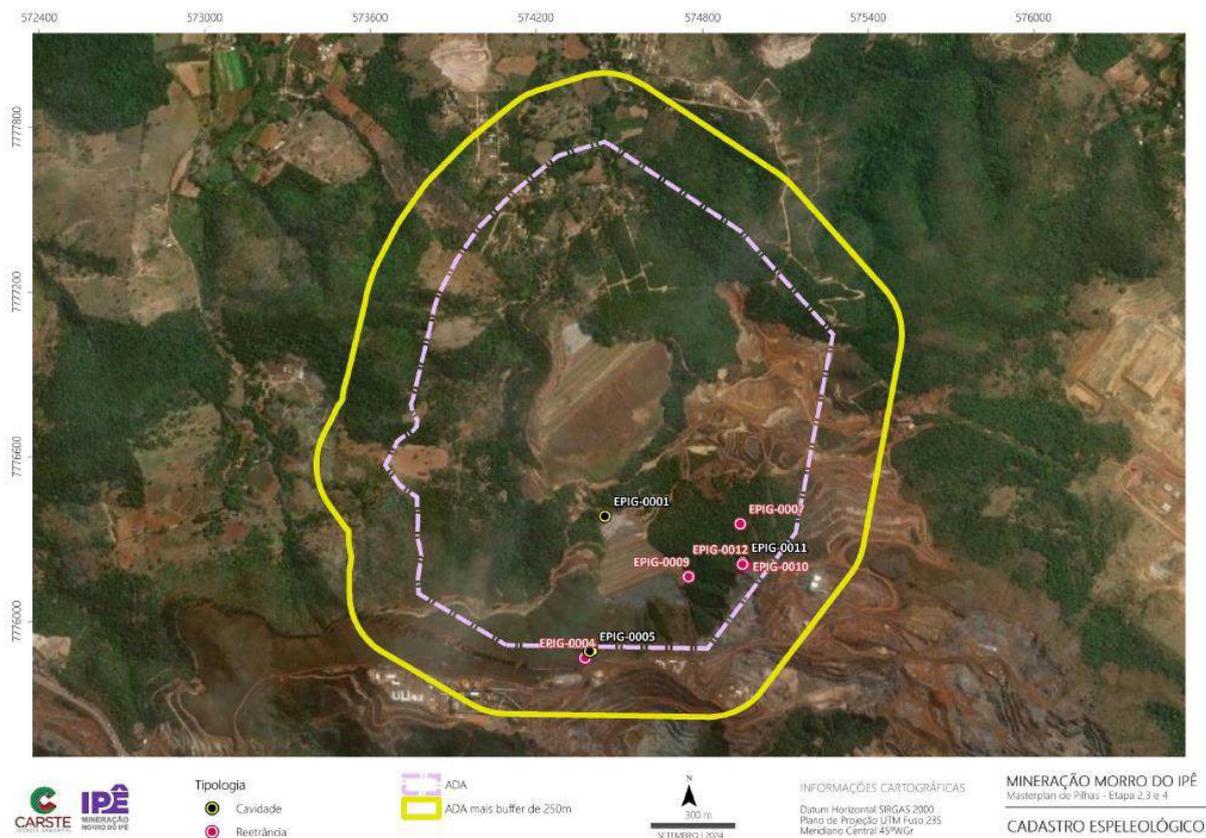
**Figura 1-69** – Cadastro espeleológico. Fonte: Carte Ciência Ambiental, 2024.

A **Figura 1-68** apresenta os registros espeleológicos da área de estudo e a **Figura 1-69** apresenta o cadastro espeleológico.

Em etapas anteriores foram cadastradas três cavidades. Duas delas (EPIG-0005 e EPIG-0011) possuem baixa relevância, com suas supressões já autorizadas. A cavidade EPIG-0001 sofreu impactos irreversíveis devido a uma obra emergencial e as ações de indenização e compensação estão em fase de negociação, de maneira que as tratativas de indenização se encontram em curso. Diante do exposto, considera-se que em relação a espeleologia não há empecilhos legais para a implantação do projeto, mediante a devida compensação ambiental e indenização do dano gerado na EPIG-0001, que já está em negociação com o órgão licenciador, conforme afirmado no relatório da Carste Ciência Ambiental (2024).

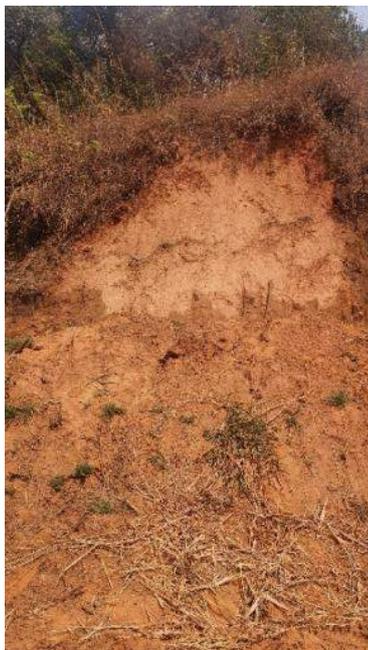
**Figura 1-71** - Solo argiloso identificado em perfil de estrada na área prevista para a PDE. Coordenadas 574668.00 m E; e 7776440.00 m N.

A seguir, são apresentados alguns perfis de solos representativos da ADA e AEL do empreendimento (**Figura 1-71 à Figura 1-74**), em áreas mapeadas como **NEOSSOLO LITÓLICO** distrófico, segundo FEAM/CETEC/UFV/UFLA (2010).

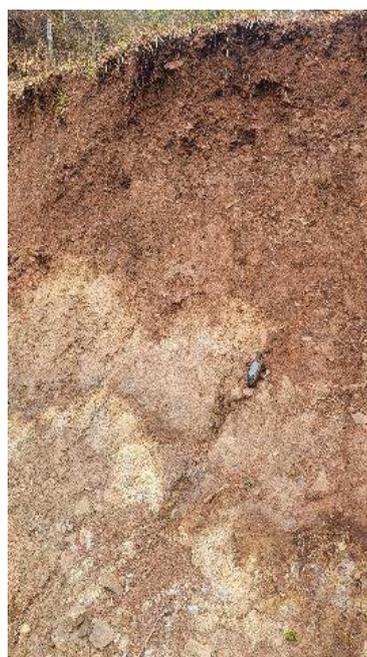
**Figura 1-72** - Solo pedregoso e incipiente identificado em perfil de estrada na área prevista para a PDE. Coordenadas 573343.00 m E; 7776392.00 m N.

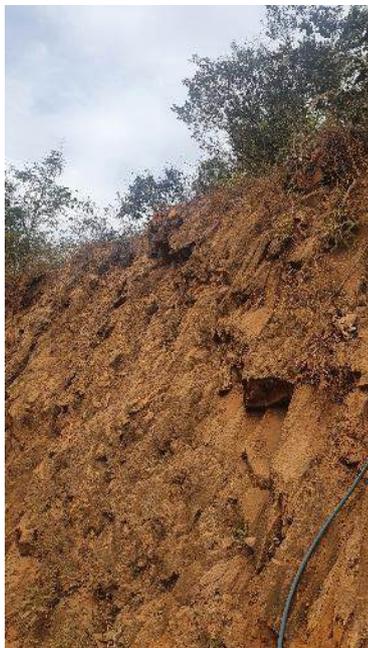
**Figura 1-73** - Afloramento rochoso identificado em perfil de estrada em área a oeste da PDE. Coordenadas: 574131.00 m E; e 7777374.00 m S.

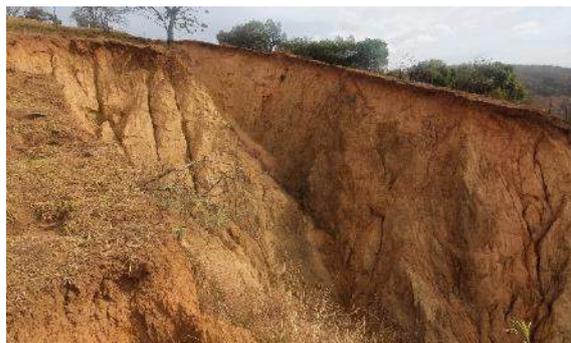
**Figura 1-74** - Perfil de solo identificado em voçoroca localizada em área a oeste da PDE. Coordenadas: 572685.00 m E; e 7776271.00 m N.

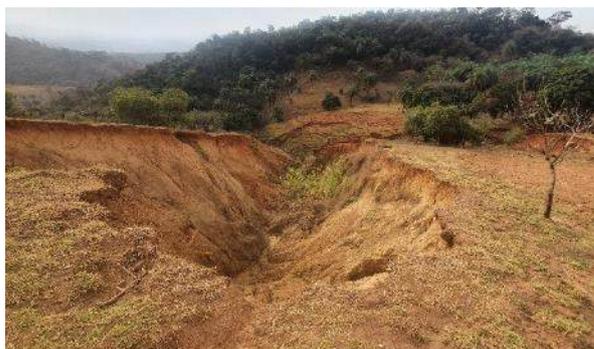
**Figura 1-75** - Vista 1 da voçoroca identificada no **Ponto 01**, em área adjacente a oeste da PDE. Coordenadas: 572685.00 m E; e 7776271.00 m N.

De acordo com o Zoneamento Ecológico Econômico de Minas Gerais - ZEE-MG (SCOLFORO *et al.*, 2008), a “erodibilidade” e o “risco potencial de erosão” do terreno compreendido pela MMI são classificados como “Muito Altos”. O que foi confirmado a partir de avaliações de campo realizadas em agosto de 2022, cujos registros são apresentados na sequência (**Figura 1-75** à **Figura 1-84**). Vale ressaltar que os processos erosivos apresentam estreita relação com as características dos solos locais, relevo, geologia e com o uso e cobertura do solo, atuais e pretéritos.

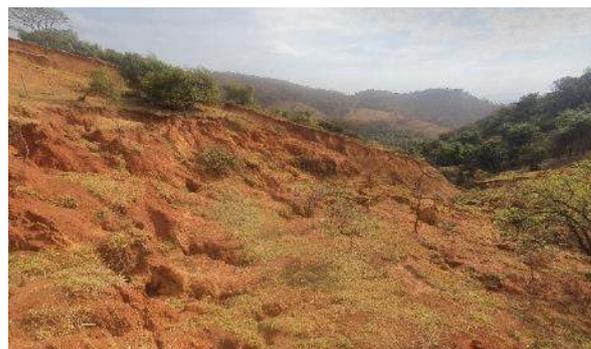
**Figura 1-76** - Vista 2 de movimento de massa identificado no **Ponto 01**.

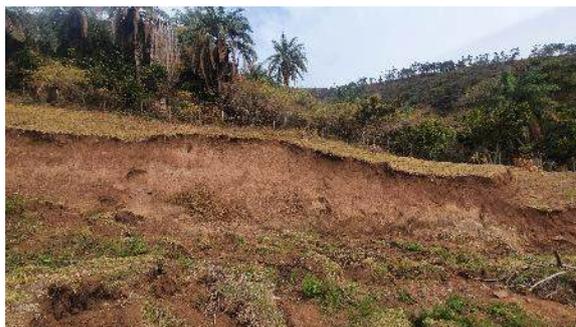
**Figura 1-77** - Superfície de ruptura de um movimento de massa do tipo escorregamento, em área a oeste da PDE, no Ponto 2 (coordenadas 572705.63 m E; e 7776398.45 m N).

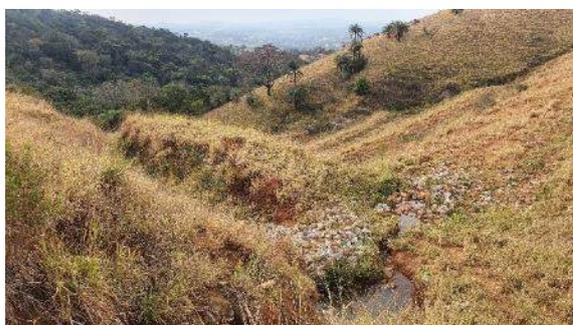
**Figura 1-79** - Processo erosivo incipiente, do tipo laminar, na área do aterro da antiga MMX (leste da ADA). Coordenadas: 576154.00 m E; e 7776942.00 m N. **Ponto 3.**

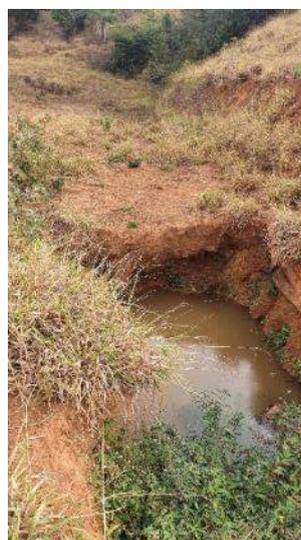
**Figura 1-80** - Vista 2 da ravina identificada no **Ponto 3**, em trecho de escoamento fluvial perene.

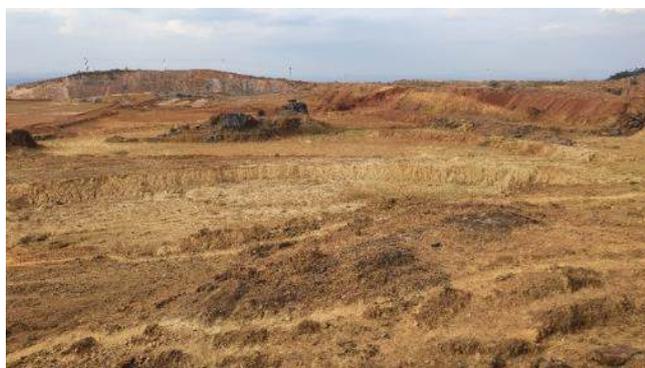
**Figura 1-81** - Processos erosivos incipientes do tipo laminar em área de aterro, nas imediações da antiga área da MMX (leste da ADA). Coordenadas: 576414.00 m E; e 7776664.00 m N. **Ponto 4.**

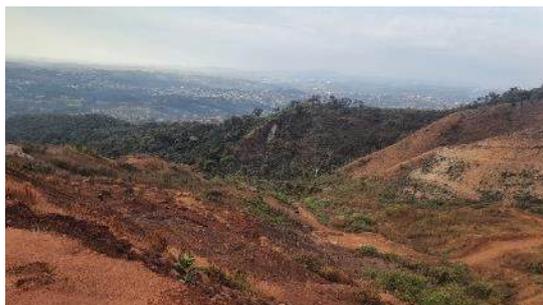
**Figura 1-82** - Processos erosivos incipientes do tipo laminar em área prevista para a instalação da PDE. Coordenadas: 574995.00 m E; e 7776724.00 m N. **Ponto 5.**

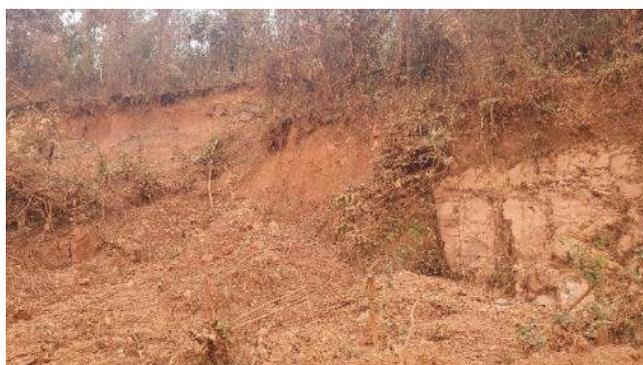
**Figura 1-84** - Processo erosivo em corte de estrada (Estrada Ademir Ribeiro Neves, sentido Brumadinho), no flanco sul da serra Azul. Coordenadas: 575235 m E; e 7775345 m N (**Ponto 6**).

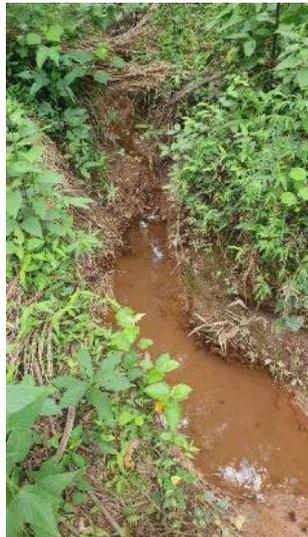
**Figura 1-105** - Nascente 08 identificada no período seco (agosto de 2022). Foto obtida no período chuvoso, quando o olho d'água se encontra mais a montante (OD01) (coordenadas: 7776831.00 m N; e 574099.00 m E).

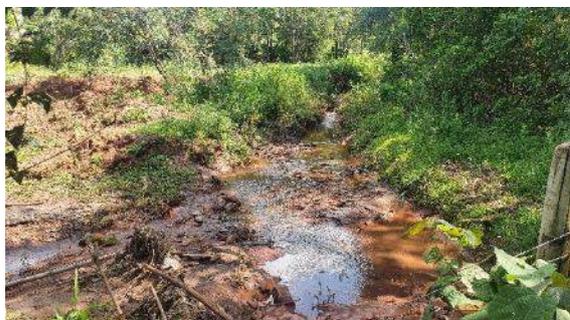
**Figura 1-109** - Córrego Olaria, altamente antropizado, a 500m a jusante da ADA (coordenadas 7777590.26 m N; e 574321.30 m E).

(ii) **córrego da Olaria** (Flanco Norte) - essa microbacia parte da localidade prevista para a implantação da PDE, onde há duas barragens de minério da Ipê Mineração. Parte da drenagem que passa pela ADA, neste ponto encontra-se retificada pelas estruturas minerárias existentes. A jusante da ADA, o córrego Olaria apresenta trechos altamente antropizados pela comunidade local, em diferentes trechos. A 3,2km da ADA, o córrego se junta ao córrego Igarapé, área urbana de Igarapé. Mais adiante passa a ser denominado de córrego São Joaquim, em São Joaquim de Bicas, afluente da margem esquerda do rio Paraopeba, a cerca de 8km da ADA, em linha reta. A seguir são apresentados pontos representativos da hidrografia do córrego da Olaria (**Figura 1-105** à **Figura 1-109**).

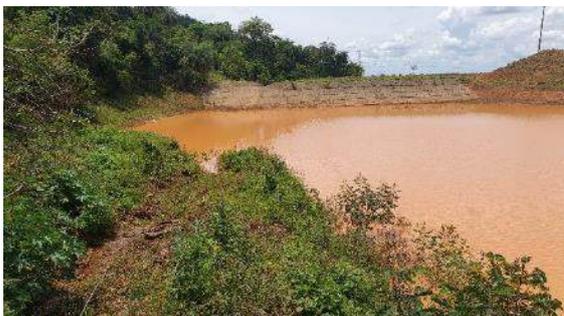
**Figura 1-112** - Ponto de infiltração da drenagem proveniente da nascente N11 (7776784.41 N; e 576167.97 E).

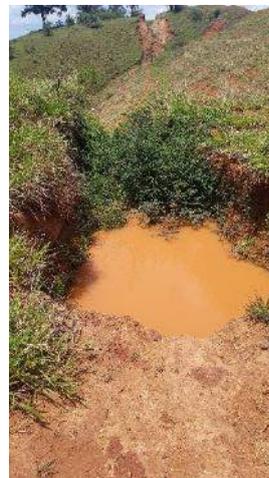
**Figura 1-113** - Afloramento do canal de drenagem proveniente da nascente N11 (7776943.30 N; e 576150.23 E).

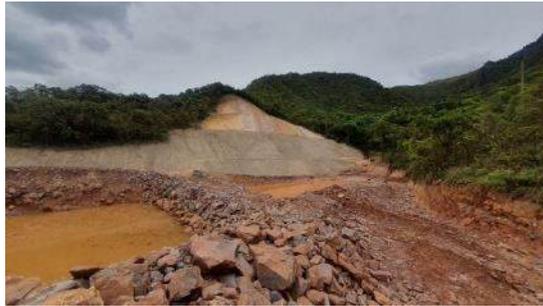
**Figura 1-115** - Trecho localizado na serra Azul, a oeste da AEL (coordenadas 7775248.87 N; e 573470.12 E), com drenagem efêmera.

efêmeros mencionados e da nascente de um desses canais, localizada mais a jusante da ADA. A seguir são apresentados pontos representativos da hidrografia do córrego Grande (**Figura 1-115** à **Figura 1-117**).

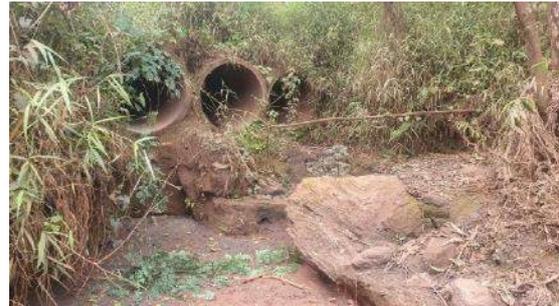
**Figura 1-116** - Sistema de drenagem da estrada Ademir Ribeiro Neves, na serra Azul, em trecho central da AEL. Coordenadas: 7775107.75 N; e 574749.57 E).

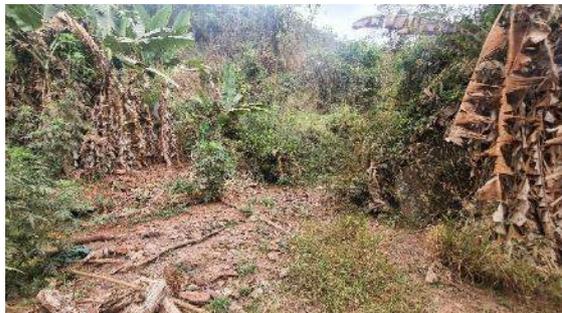
**Figura 1-117** - Trecho de drenagem efêmera na serra Azul, a leste da AEL (coordenadas 7775418.00 N; e 575134.00 E).

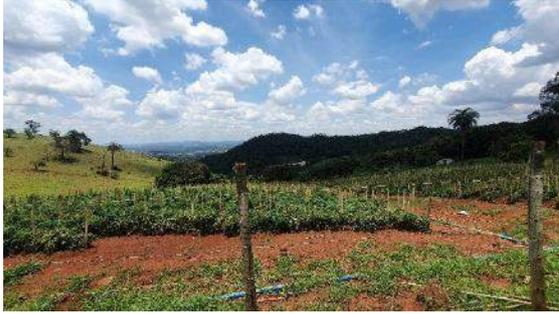
**Figura 1-120** - Cultivo de tomate na ADA do empreendimento, que recebe irrigação do córrego Igarapé (coordenadas: 572.881 E; e 7.776.401 N).

No córrego Igarapé, ainda na ADA do empreendimento, nota-se a captação de água das nascentes N01 e N02 indicadas no item que retrata a hidrografia local, para a irrigação de cultivos de tomate. Bem como, parte destes recursos hídricos são utilizados para o abastecimento de tanques utilizados para cultivos de peixes e usos domésticos. Mas essas áreas deverão ser desapropriadas, à princípio. No limite da ADA encontra-se a Fazenda Boa Vista, onde há criação de animais (pequena escala) e algumas áreas de plantio, basicamente para a alimentação dos animais, como de milho.

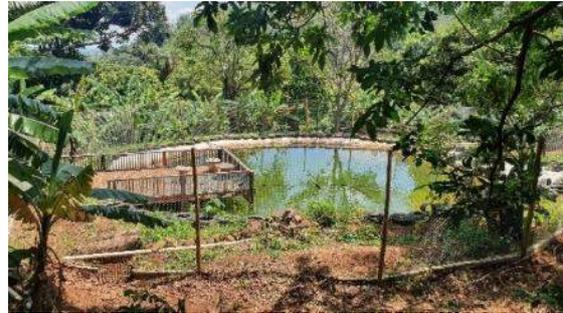
**Figura 1-121** - Tanques para piscicultura e lazer na ADA do empreendimento, que recebe irrigação do córrego Igarapé (Coordenadas: 573.175 E; e 7.776.576 N).

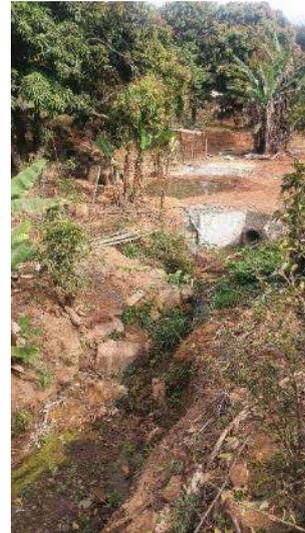
**Figura 1-125** - Nascente em um dos afluentes do córrego Olaria, em área antropizada com lançamento de efluentes domésticos (Coordenadas: 574505.00 m E; e 7777562.00 m N).

A microbacia do córrego Olaria, cuja nascente está localizada na área prevista para a PDE, apresenta três vertentes na área do empreendimento. Na vertente mais a oeste, verifica-se a nascente varia significativamente em relação à época do ano em um ambiente relativamente preservado de propriedade da Ipê Mineração. Na vertente proveniente da barragem B1 Auxiliar, a nascente encontra-se entre essa estrutura e a barragem B2. Já na vertente mais a leste, nota-se que a nascente está localizada em área antropizada, com canalização em suas imediações, recebendo aportes de efluentes diretos por edificações do entorno, fora da área da mina. Esses três passam por residências a margem do empreendimento, caracterizadas por pequenas propriedades rurais (com criações de animais e pequenas plantações, sítios de veraneio e residências de população de classes baixa a média, em geral. Os canais de drenagem da bacia também apresentam uso para lançamento de efluentes de edificações desprovidas de serviços de saneamento na bacia hidrográfica.

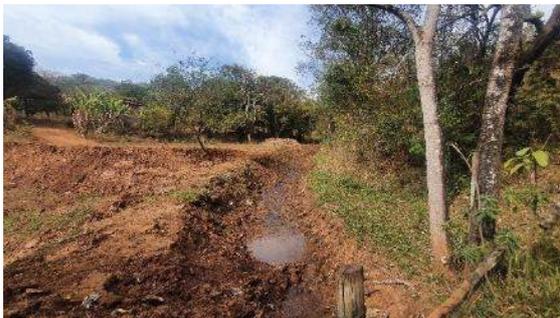
**Figura 1-126** - Formação de pequenos barramentos a margem do córrego Olaria, nas imediações da ADA, pela população local. (Coordenadas: 574317.00 m E; e 7777595.00 m N).

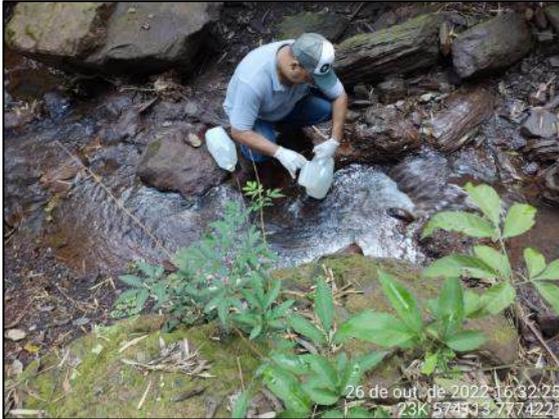
**Figura 1-140** – Coleta de amostras de água

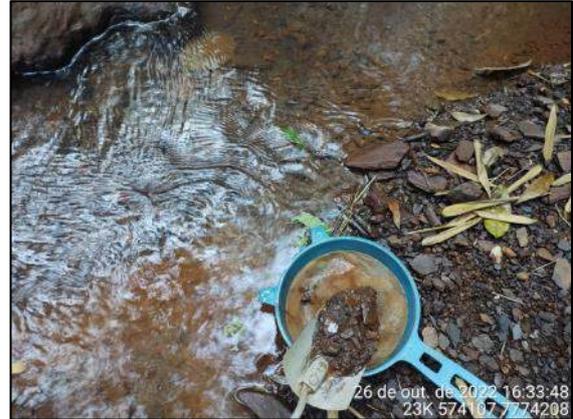
As amostras de água foram coletadas no substrato e acondicionadas em embalagens adequados até o momento das análises em laboratório.

**Figura 1-141** – Coleta de amostras de sedimentos

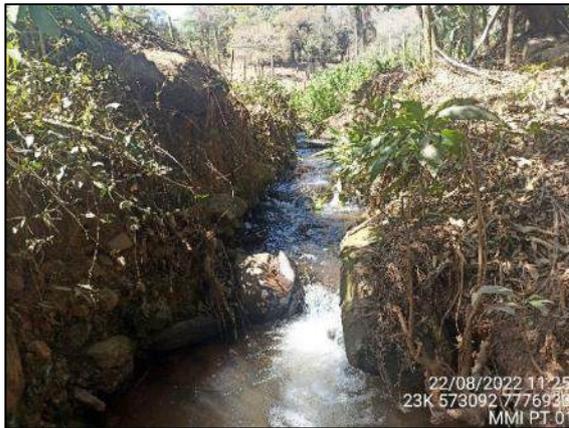
**Figura 1-142** - Ponto MMI - PT 01

MÉTODO APLICADO	PONTO	COORDENADAS - UTM		CLASSE DE USO	DESCRIÇÃO DO PONTO	CAMPANHA
		X	Y			
QA e SED	MMI - PT 01	573089	7776943	Classe 1	Sub-bacia do córrego São Joaquim, córrego Igarapé, com aproximadamente 1,3 metro de largura e 0,4 m de profundidade. Substrato pedregoso. Mata ciliar deteriorada.	Seca e Chuva
QA e SED	MMI - PT 02	573182	7778289	Classe 1	Sub-bacia do córrego São Joaquim, córrego Igarapé com aproximadamente 1,2 metro de largura e 0,5 m de profundidade. Substrato pedregoso. Mata ciliar deteriorada. .	Seca e Chuva
QA e SED	MMI - PT 03	574462	7777626	Classe 1	Sub-bacia do córrego São Joaquim, córrego da Olaria, com aproximadamente 1,10 metro de largura e 0,1 m de profundidade. Substrato pedregoso. Mata ciliar deteriorada.	Seca e Chuva
QA e SED	MMI - PT 04	575895	7778701	Classe 1	Sub-bacia do córrego São Joaquim, córrego Vila Rica, com aproximadamente 30,0 metros de largura e 5,0 m de profundidade. Substrato argiloso. Mata ciliar parcialmente preservada.	Seca e Chuva

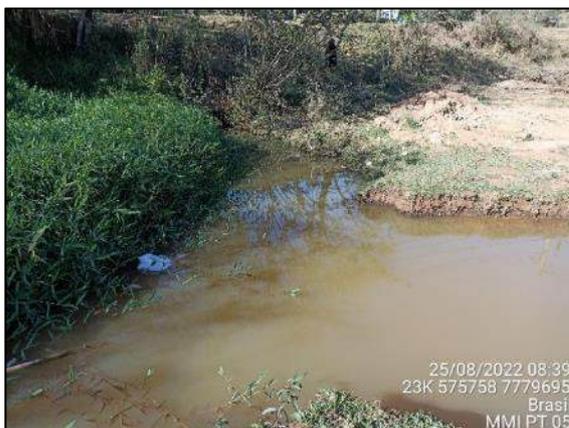
**Figura 1-146** - Ponto MMI - PT 05

QA e SED	MMI - PT 05	575800	7779592	Classe 1	Sub-bacia do córrego São Joaquim, córrego Vila Rica, com aproximadamente 0,40 metros de largura e 1,70 m de profundidade. Substrato pedregoso. Mata ciliar deteriorada.	Seca e Chuva

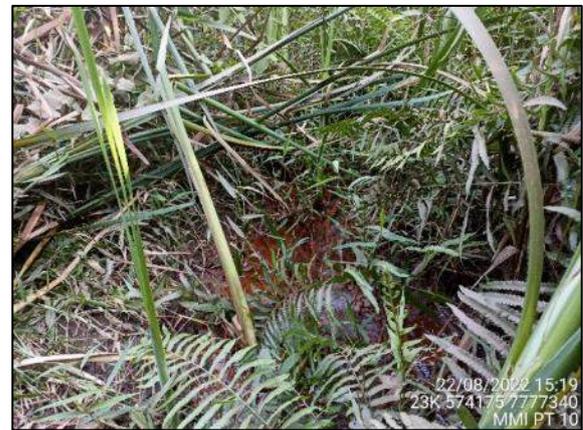
**Figura 1-151** - Ponto MMI - PT 10

QA e SED	MMI - PT 10	574175	7777333	Classe 1	Sub-bacia do córrego São Joaquim, córrego sem toponímia, com aproximadamente 0,70 metros de largura e 0,3 m de profundidade. Substrato argiloso. Mata ciliar deteriorada. .	Seca e Chuva
