# ESTUDO DE IMPACTO AMBIENTAL (EIA) –

Projeto Masterplan de Pilhas – Fases 2, 3 e 4  
Mineração Morro do Ipê

IPE-EIA-II-BHZ-RT-001-25-R01

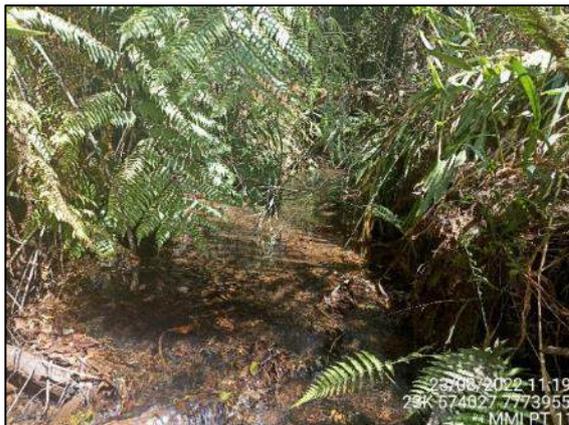
**Figura 1-152** - Ponto MMI - PT 11

MÉTODO APLICADO	PONTO	COORDENADAS – UTM		CLASSE DE USO	DESCRIÇÃO DO PONTO	CAMPANHA
		X	Y			
QA e SED	MMI - PT 11	574020	7773950	Classe 1	Sub-bacia do rio Manso, córrego Grande, com aproximadamente 1,0 metro de largura e 0,5 m de profundidade. Substrato pedregoso. Mata ciliar preservada.	Seca e Chuva
QA e SED	MMI - PT 12	574759	7774203	Classe 1	Sub-bacia do rio Manso, córrego toponímia desconhecida, com aproximadamente 1,0 metro de largura e 0,5 m de profundidade. Substrato pedregoso. Mata ciliar preservada.	Seca e Chuva

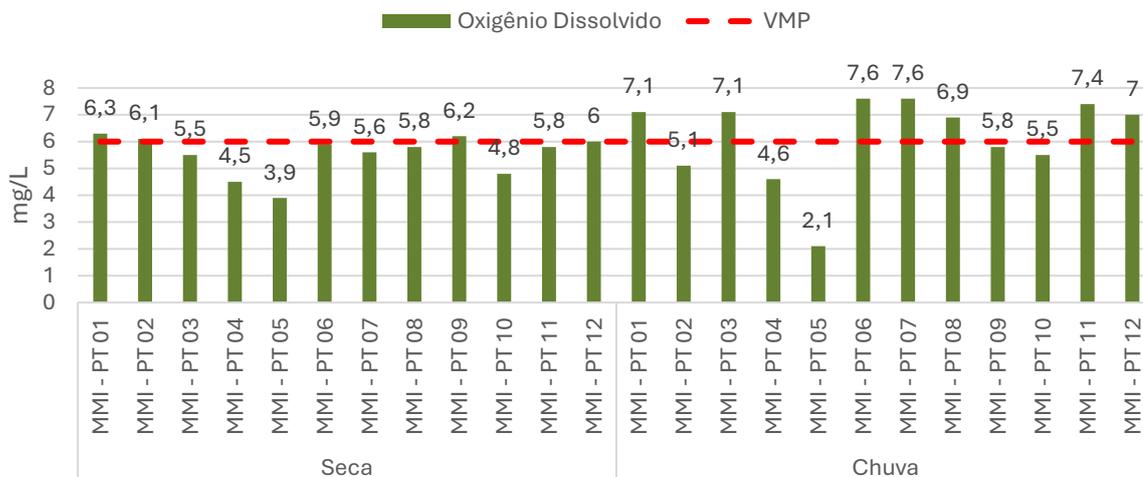
**Figura 1-157** - Concentração de Oxigênio Dissolvido por ponto amostral do diagnóstico de qualidade das águas na área de estudo, agosto de 2022 (seca) e outubro de 2022 (chuva) . - - - : padrão estabelecido pela Deliberação Normativa Conjunta COPAM/CERH-MG nº 08/22. VMP: Valor mínimo permitido para o parâmetro analisado.

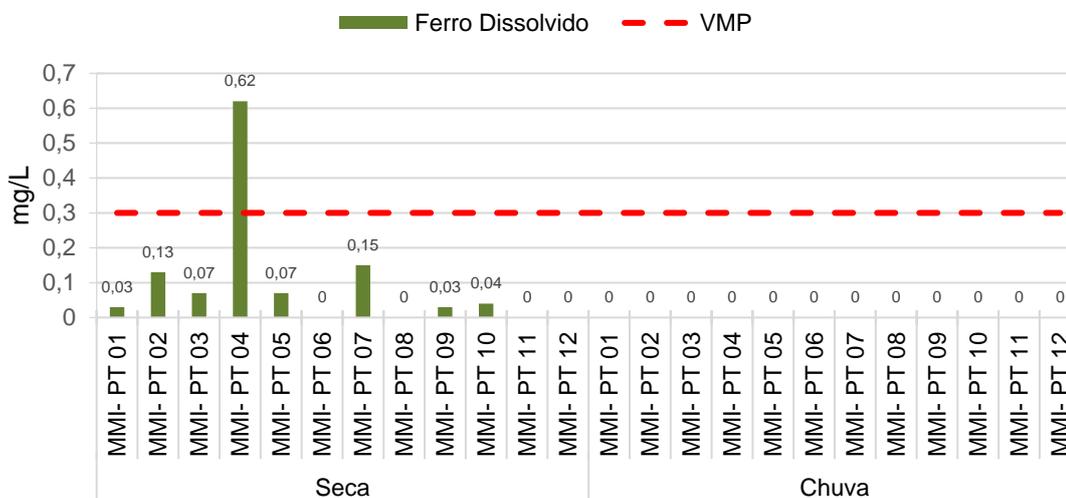
**Figura 1-158** - Concentração de Ferro Dissolvido por ponto amostral do diagnóstico de qualidade das águas na área de estudo, agosto de 2022 (seca) e outubro de 2022 (chuva) . - - - : padrão estabelecido pela Deliberação Normativa Conjunta COPAM/CERH-MG nº 08/22. VMP: Valor máximo permitido para o parâmetro analisado.

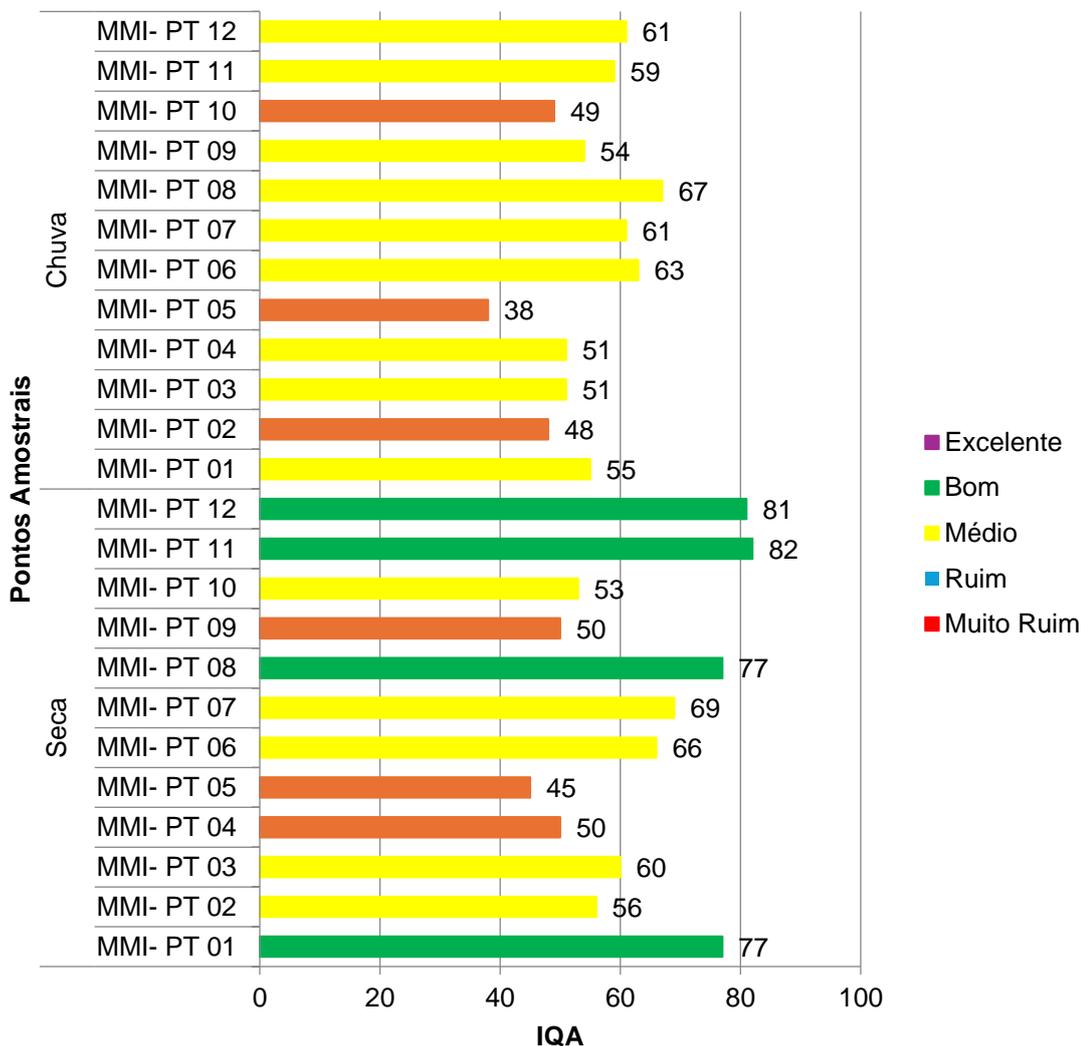
**Figura 1-160** - Índice de qualidade de água (IQA) Diagnóstico da Qualidade das Águas do diagnóstico de qualidade das águas na área de estudo, agosto de 2022 (seca) e outubro de 2022 (chuva).

Durante a campanha de campo realizada em agosto, estação seca, o Índice de qualidade de água (IQA) na área do empreendimento apresentou nível MÉDIO a BOM nos cursos d'água estudados. A classificação de cursos d'água como águas de qualidade intermediária se deve principalmente ao alto valor de coliformes obtidos na maioria dos pontos. Os valores baixos de Oxigênio dissolvido e DBO também contribuíram para a degradação da qualidade da água em determinados locais nesse período. No período chuvoso, outubro, o IQA variou entre RUIM e MÉDIO nas drenagens avaliadas. A classificação de cursos d'água como intermediária ou abaixo dessa categorização também se deve principalmente ao valor elevado de coliformes termotolerantes obtidos em todos os pontos (**Figura 1-160**).
